# Courante schadefenomenen bij roestvast staal

**i** Belgisch Instituut voor Lastechniek (BIL)  
Jens Conderaerts

Roestvast staal (RVS) wordt breed toegepast door zijn goede corrosieweerstand in diverse omgevingen. Niettemin zijn sommige omstandigheden nefast voor roestvast staal. Aan de hand van enkele case studies lichten we mogelijke problematische omgevingen toe.

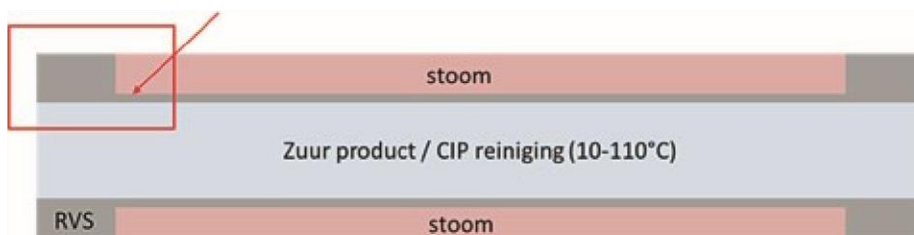
De eerste case betreft een buiswarmtewisselaar uit RVS 316(L) in de voedingsindustrie. Figuur 1 toont een situatieschets: aan de buitenzijde bevindt zich stoom om de binnenzijde op te warmen. Aan de binnenzijde stroomt aangezuurd product. Deze zijde wordt ook via Cleaning in Place

▲ Figuur 1: Schematische weergave van buiswarmtewisselaar met producten aan binnen-en buitenzijde van het RVS. De rode pijl duidt de locatie met lek aan. De rode omkadering situeert het beeld in Figuur 2.

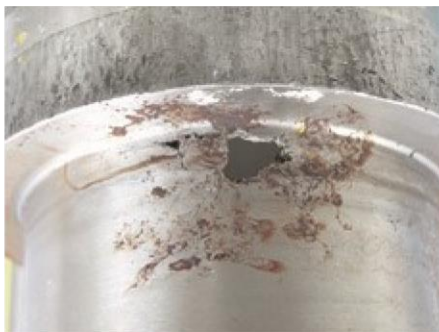
(CIP) gereinigd. Een lek werd vastgesteld. Een beeld van de lekzone wordt getoond in Figuur 2 en Figuur 3. Metallografisch onderzoek toont beduidende putvormige aantastingen en diverse vertakte scheuren (Figuur 4). De corrosieproducten bestaan in hoofdzaak uit chroomoxides en vertonen aanwezigheid van chlorides.

▲ Figuur 2: Macroscopisch beeld van gefaalde zone (zijde stoom)

Uit de vaststellingen blijkt dat het onderdeel gefaald is door putcorrosie in combinatie met spanningscorrosie bij roestvast staal. Spanningscorrosie bij austenitisch RVS kan zich voordoen als drie condities tegelijk voldaan zijn: een combinatie van een gevoelig materiaal (austenitisch RVS)

onderhevig aan trekspanningen (bijvoorbeeld residuele spanningen na het lassen) bij een temperatuur hoger dan 50°C en aanwezigheid van chlorides.

Spanningscorrosie kan vermeden worden door elimineren van één van de drie voorwaarden. Een ander materiaal kan gekozen worden dat niet of minder gevoelig is aan SCC, bijvoorbeeld titanium, nikkellegering, koolstofstaal, kunststof,... In geval van CUI zal vaak geopteerd worden om de buitenzijde te bedekken met aluminiummetaliseratie (Thermal Sprayed Aluminium). Een andere optie is de omgeving wijzigen. De hoeveelheid benodigde chlorides voor SCC is echter relatief weinig, waardoor het soms onmogelijk is om in een veilige situatie te zitten. Een derde optie is om de aanwezige trekspanningen te verwijderen, bijvoorbeeld door een warmtebehandeling van de gelaste zone.

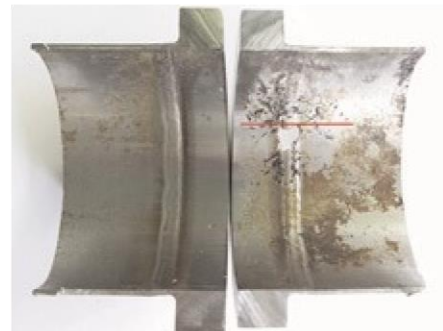
▲ Figuur 3: Macroscopisch beeld van gefaalde zone (zijde aangezuurd product / CIP). De rode lijn duidt de positie aan van metallografisch onderzoek.

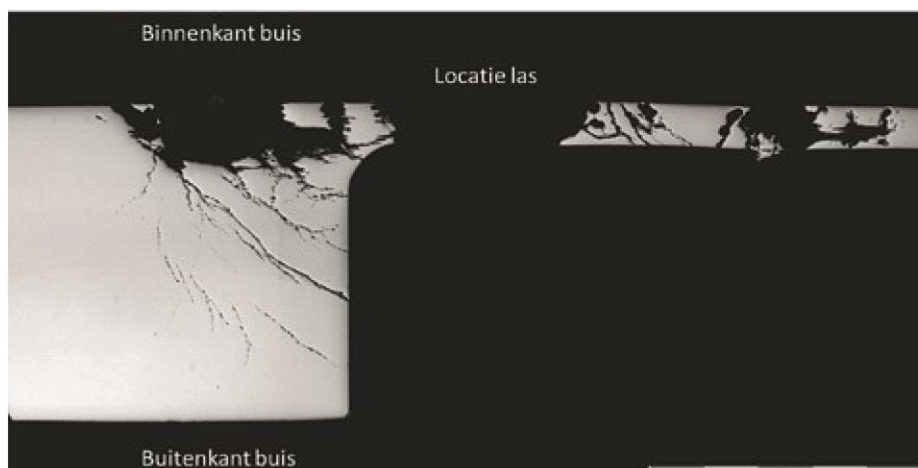
**Figuur 4:** Metallografisch beeld over zone met lek. Diverse putvormige aantastingen en meerdere scheuren zijn zichtbaar. De aantasting startte aan de binnenkant van de buis.

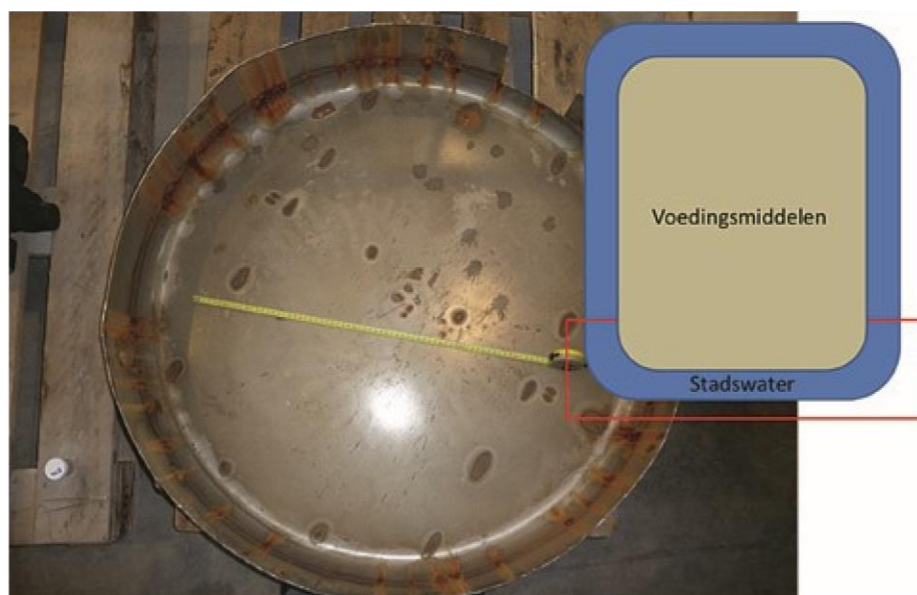
Een ander schadefenomeen werd vastgesteld op de bodem van een dubbelwandig vat, bedoeld om voedingsmiddelen op temperatuur te bewaren (Figuur 5). De dubbele wand was gevuld met stadswater. Diverse lekken traden op. Een detailbeeld

**Figuur 5:** Ontvangen onderdeel en situatieschets van dubbelwandig vat met aanduiding van ontvangen onderdeel (rood)

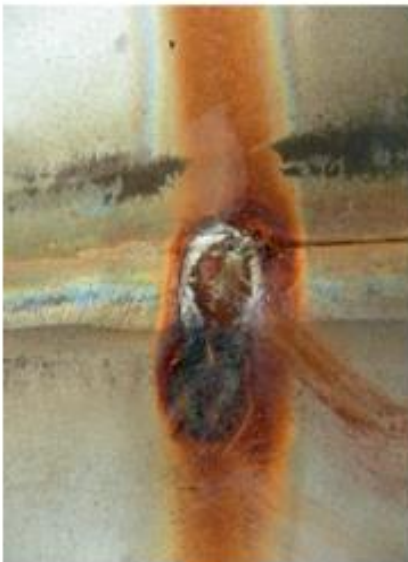
toont de roodbruine corrosieproducten rondom een kleine perforatie aan het oppervlak (Figuur 6). Metallografisch onderzoek toont de grote holte onder de kleine perforatie aan het oppervlak (Figuur 7). De corrosieproducten bevatten in hoofdzaak ijzer- en chroomoxides. Chlorides worden hier niet opgemerkt. Via DNA-analyse van de corrosieproducten kon een hoge aanwezigheid van microbiologische activiteit worden aangetoond.

Figuur 6: Macroscopisch beeld van aantasting

Indien MIC wordt vastgesteld in een leidingssysteem is het aangewezen om de installatie te desinfecteren, bijvoorbeeld met biocidehoudende vloeistoffen. Een ander desinfecterend middel is een laag geconcentreerde oplossing van salpeterzuur. Bijkomend voordeel is dat eventueel aanwezige corrosieproducten kunnen verwijderd worden. Nadeel is de toxiciteit van deze vloeistof: dergelijke behandeling moet uitgevoerd worden door gespecialiseerde firma's en de gebruikte oplossingen moeten behandeld en waar nodig afgevoerd worden volgens de lokale regelgeving.

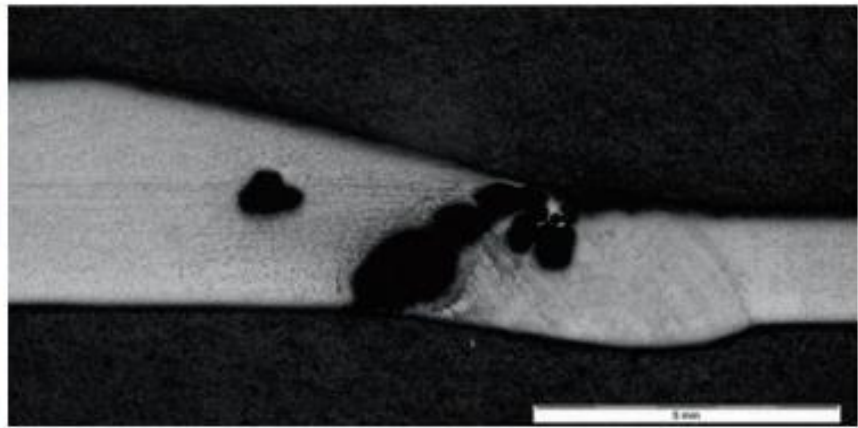
Het fenomeen wordt toegeschreven aan microbiologische beïnvloede corrosie (MIC) van roestvast staal. Dergelijk fenomeen kan tot snelle perforatie leiden, snelheden van 1 mm/maand zijn niet ongebruikelijk. Nadelig is verder het gebruik van gecontamineerd water (kanaalwater, putwater), en het gebrek aan stroming van

Figuur 7: Metallografische snede over het lek: Aantasting nabij de lasverbinding wordt vastgesteld.

Het fenomeen doet zich vaak voor bij druktesten van RVS installaties, waar na laswerken een druktest wordt uitgevoerd om de mechanische integriteit aan te tonen. Na de druktest wordt het water niet of onvoldoende afgelaten, zodat stilstaand water achterblijft in de installatie. In het water kan MIC zich voordoen. Het wordt daarom ten sterkste aangeraden om proper water te gebruiken en na de druktest het water af te laten en de installatie te drogen.
