# THEEVLEKKEN OP ROESTVAST STAAL

Theevlekken zijn bruinachtige vlekken op roestvast staal. Dit komt vooral voor in bepaalde weersomstandigheden en door beïnvloeding van zeelucht of in stedelijk milieu. Er ontstaat ongewenst een dun roestlaagje op dit oppervlak dat men ervaart als bruine theevlekken.

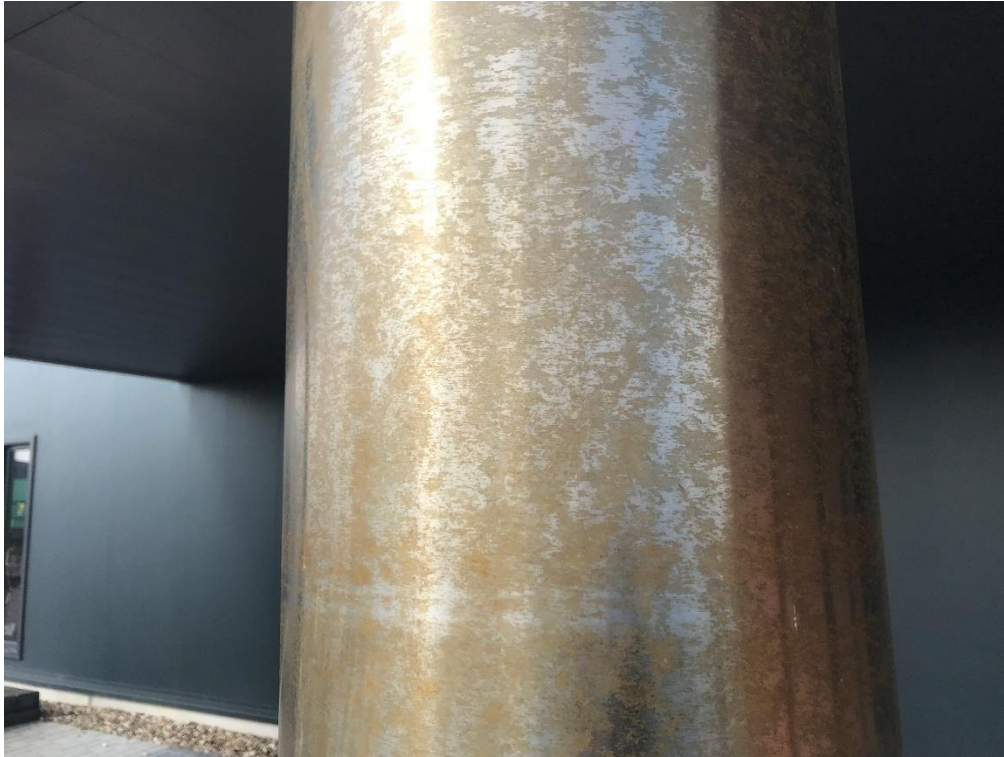
**Roestige theevlekken op roestvast staal 316 in de buitenlucht**

Dit betreft een kolom van roestvast staal AISI316 dat aan een gebouw in de buitenlucht is geplaatst. Na verloop van tijd zijn deze vlekken ontstaan, hoewel er in dit geval geen enkele sprake is van maritieme omstandigheden. Dan hoor je nog wel eens zeggen 'hoe kan roestvast staal nu roesten want het is toch roestvrij?'. Het juiste antwoord is dan 'roestvast staal is niet onderhoudsvrij maar onderhoudsarm'. Roestvast staal bestaat bij gratie van zuurstof en indien dit beschermende gas niet bij het oppervlak kan komen, kan er inderdaad lokale corrosie ontstaan. Veelal is dit het geval onder vuilafzettingen en die zijn dan vooral aanwezig in poriën en slijpgroeven. Onder die vuilafzetting kan het kleine chloorion gemakkelijk doordringen in vergelijking met het veel grotere zuurstofmolecuul. Het chloorion is corrosief en wil graag met metalen reageren wat op zich onherroepelijk corrosie betekent. Zuurstof kan er niet voldoende bijkomen om de situatie a.h.w. te redden. Dit wordt in vakjargon ook wel 'under deposit corrosion' genoemd. In het Nederlands is daar geen goede omschrijving voor. Bekende voorbeelden zijn RVS 316 parkeerpaaltjes waarvan de buis geslepen is en het kapje gepolijst. Vooral in de buurt van de kust wordt de buis bruin van de theevlekken terwijl het kapje mooi blijft. Het gaat om hetzelfde materiaal maar door de ruwe slijpsporen kon er vuil achterblijven die deze corrosie op gang heeft gebracht. Op het gepolijste kapje was die kans niet aanwezig omdat immers die groeven ontbraken.

Zodra er onder vuilafzetting het roestvast staal wordt aangetast door chloriden, ontstaan er corrosieproducten die een groter volume hebben dan het moedermateriaal. Het gevolg is dat dit uit gaat bloeden en zich over het oppervlak gaat verspreiden. Dat vormt dan de zogenaamde 'theevlekken' die op zich gevaarlijker zijn dan veelal gedacht wordt. Deze vlekken contamineren namelijk het oppervlak waardoor besmettingscorrosie ontstaat. Daarom is het belangrijk dit oppervlak te reinigen en dat betekent dat roestvast staal niet onderhoudsvrij is. Maar wat nog beter is om die 'under deposit corrosion' te voorkomen en dat kan door de poriën en slijpgroeven te reinigen van de diep verborgen vuilafzetting. Het beste is dit te doen voordat het materiaal in gebruik wordt genomen.

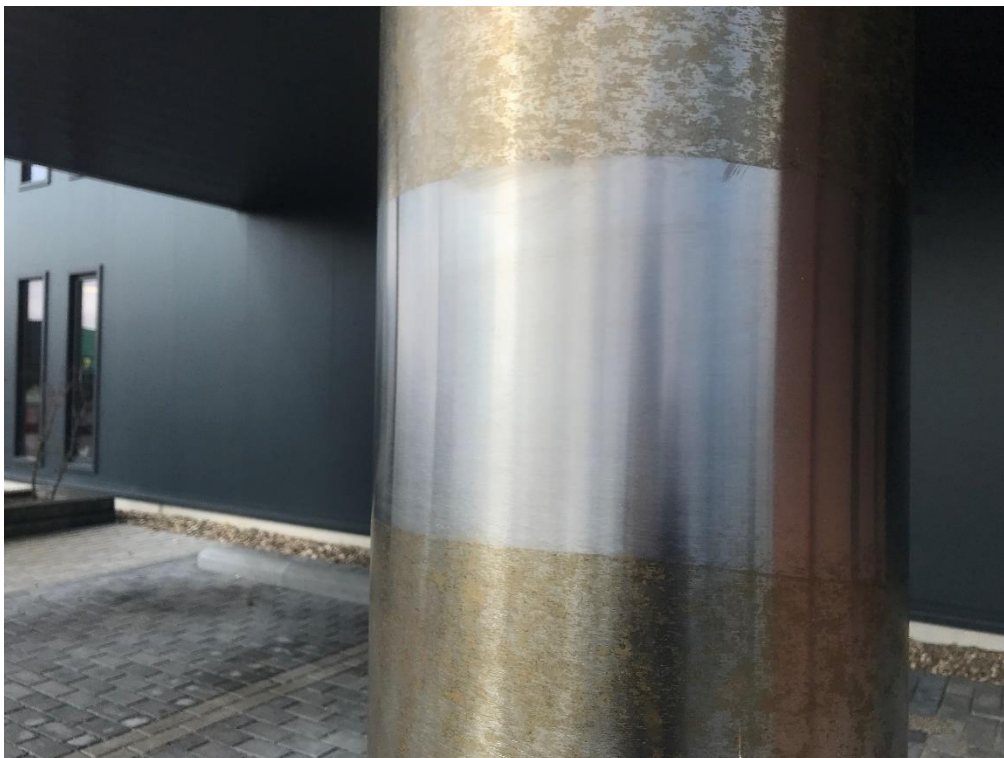
Dezelfde RVS kolom als boven echter een klein deel is behandeld

Het is belangrijk om dergelijke aantasting snel te verwijderen en te herpassiveren, bvb. Met Passivinox F300.
