DRIELUIK OVER CORROSIE BIJ OF DOOR LASVERBINDINGEN DEEL 1

LASSEN EN LEVENSDUUR: DE KOST GAAT VOOR DE BAAT

DRIELUIK OVER CORROSIE BIJ OF DOOR LASVERBINDINGEN DEEL 2

DRIELUIK OVER CORROSIE BIJ OF DOOR LASVERBINDINGEN DEEL 3

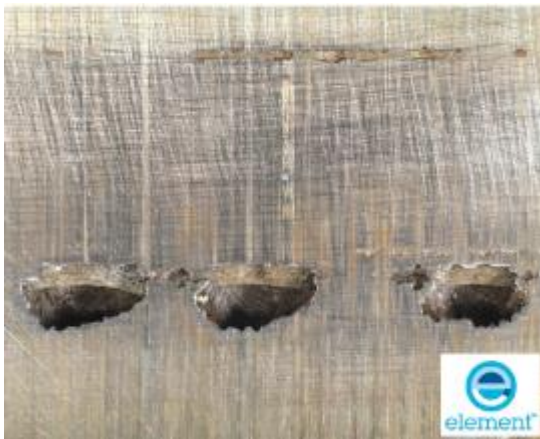
Figuur 1. Putcorrosie en knife line attack langs de beide smeltlijnen van een las (twee rijen van putten) in de wand (316Ti) van een scheepsijsmachine (medium zeewater). De las en het plaatmateriaal bleken bestand tegen het gekoelde zeewater, de warmtebeïnvloede zones echter niet.

Door het lassen kunnen namelijk allerlei ongewenste effecten optreden waardoor de corrosievastheid van zowel het lasmetaal als de warmtebeïnvloede zone (WBZ) naast de las sterk negatief beïnvloed kan worden (zie figuur 1). In veel gevallen zijn deze effecten op voorhand bekend en door de juiste voorzorgsmaatregelen in acht te nemen te beperken of te voorkomen. In enkele gevallen zijn de effecten door nabehandelingen gedeeltelijk of geheel op te heffen.

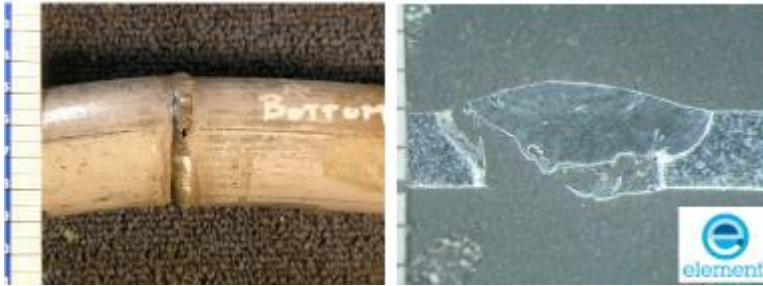
Figuur 2. De corrosievastheid van een lasverbinding wordt onder meer beïnvloed door de samenstelling van het lasmetaal. De linker foto toont een TP316L koelleiding waar binnen een jaar gebruik galvanische aantasting van het lasmetaal is opgetreden als gevolg van plaatselijk gebruik van een verkeerde las electrode (ongelegeerd staal). De rechter foto toont de doorsnede van de aangetaste lasverbinding.

Bekend is het optreden van galvanische corrosie bij lassen waarvan de samenstelling van lasmetaal en de te verbinden delen onderling te sterk afwijken (zie figuur 2). Bij galvanische corrosie zal het meest onedele materiaal preferent aangetast worden. Overigens kunnen verschillen in microstructuur bij gelijke samenstelling ook grote verschillen in corrosiegedrag te zien geven.

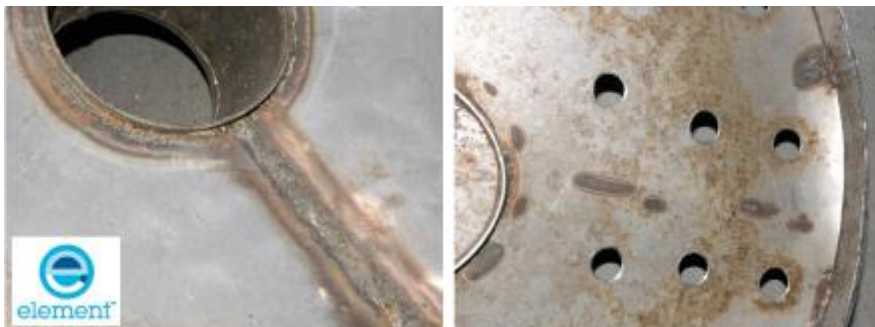
Figuur 3. Aanloopkleuren met beginnende aantasting langs de lassen aan het inwendige van een type 304L roestvast stalen watertank.

Een dergelijke oxidatie toont zich in de vorm van aanloopkleuren (zie figuur 3). Aanloopkleuren zijn in feite het gevolg van een onregelmatig verdikte en onvolkomen (niet voldoende afdichtende) oxidehuid. De matrix direct onder deze oxidehuid is verarmd aan chroom. Een dergelijk oppervlak met aanloopkleuren is sterk gevoelig voor diverse soorten van corrosieve aantasting. Aanloopkleuren kunnen na het lassen middels slijpen of beitsen verwijderd worden, waarna het oppervlak onder atmosferische condities vanzelf passivert (het vormen van een goed afdichtende dunne oxidehuid), waardoor de corrosieweerstand weer hersteld is.

Het verwijderen van aanloopkleuren aan de binnenzijde van leidingsystemen moet middels beitsen, maar dit kan echter, zeker bij grotere leidingsystemen, problematisch en kostbaar zijn. Aanloopkleuren kunnen zodoende beter vermeden worden. Dit kan door voldoende gasbescherming aan beide zijden van de lasverbinding toe te passen (booggas en backinggas).

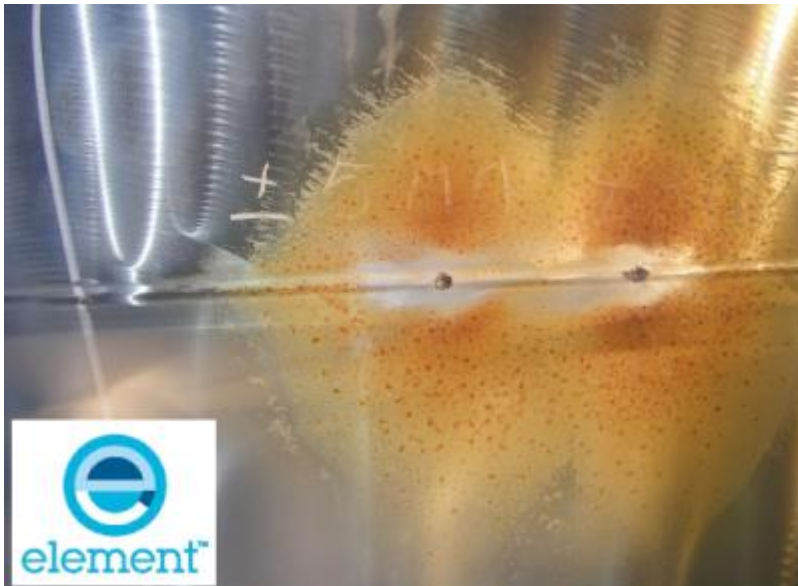
Figuur 1. Links: kleine, visueel nauwelijks zichtbare defecten aan het lasoppervlak hebben geleid tot putcorrosie van een las in een 316L roestvast stalen vat. De corrosieproducten hebben zich verspreid, de donkere puntjes op de wand zelf wijzen reeds in de richting van startende putcorrosie op de wand.

Ook putcorrosie in basismateriaal en lassen is als een vorm van specifieke corrosie te beschouwen. Putcorrosie treedt juist op aan delen van het oppervlak die minder passief zijn vergeleken met het omringende oppervlak. Hierbij kunnen ook insluitsels en uitscheidingen die aan het materiaaloppervlak liggen, een rol spelen (zie figuur 1).
