## BLOG JAN HESELMANS: VERWARRING OVER MIC

Door: Jan Heselmans

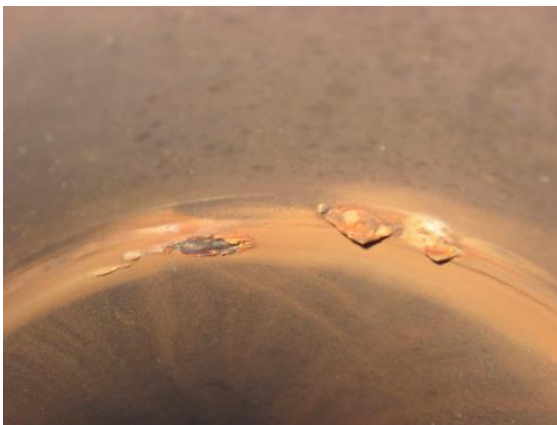
Foto: MIC op en naast een duplex rvs las. MIC manifesteert zich in de vorm van 'hoedjes', zogenaamde tubercles, op de putcorrosie t.g.v. MIC. Onder de hoedjes kan de zuurgraad dalen tot pH-2 of nog lager.

Een voorbeeld betrof een hoogwaardig koelsysteem met leidingen uitgevoerd in RVS 316L. Een adviseur had abusievelijk op grond van de PCR analyse van een bio-film monster voorspeld dat er veel MIC in het systeem zou zitten. Uit endoscoop onderzoek zou blijken dat de lassen van slechte kwaliteit zouden zijn, dus daar zou de MIC moeten zitten volgens deze adviseur. Wat hij niet begreep is dat de lassen gewoon de standaard kwaliteit van veldlassen bezaten en dat wat verkleuring van deze lassen heel normaal is, indien er geen specifieke eisen zijn gesteld aan de lassen. De lassers viel niets te verwijten. Inmiddels had het project een vertraging opgelopen van maanden hetgeen tot onnodige torenhoge kosten leidde. Gezien de hoge eisen die aan de functionaliteit van het systeem gesteld werden, had men misschien beter het leidingsysteem van titanium kunnen maken. Titanium is gegarandeerd vrij van MIC of andere corrosie, maar levert een veel hoger kostenplaatje op
